## 국내 방사선안전관련 사건·사고 발생 현황 및 교훈

- 이 안전공지는 최근 국내에서 발생한 2건의 방사선사건의 발생 경위와 원인을 분석하고 그로부터 도출된 교훈을 공유함으로써, 원자력관계사업자의 주의를 환기하고 유사 사건의 재발을 방지하기 위한 목적에서 작성되었습니다.

작성자: 한국원자력안전기술원 방사선사건평가실

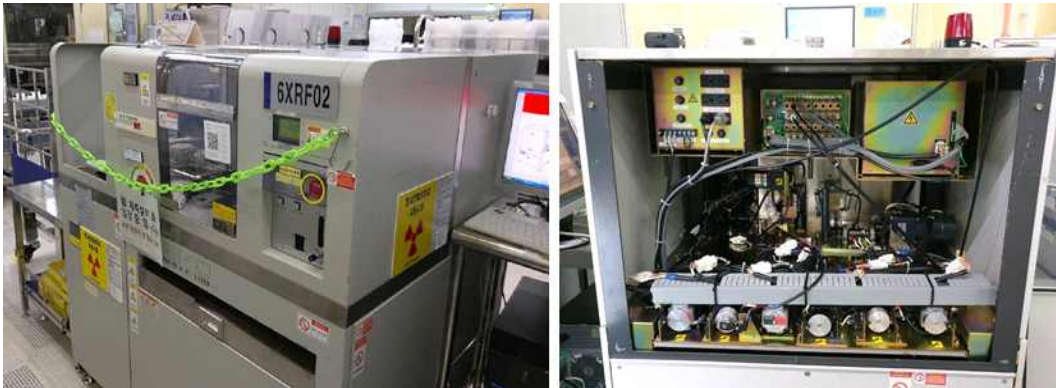
- A기관은 반도체 웨이퍼에 도포된 화학물질의 두께 측정 용도로 방사선발생장치가 내장된 캐비닛형 방사선기기(신고대상)를 활용하고 있습니다.
- 방사선기기 내부에서 웨이퍼가 장착되어 측정지점으로 이송되는 시료대가 고착되는 문제가 간헐적으로 발생하여, 유지보수를 담당하던 작업자A는 이를 자체적으로 해결하고자 하였지만 해결되지 않아 판매사에 수리를 요청하기로 하였습니다.
- 판매사 방문 전, 작업자A는 작업자B와 함께 기기 내부 점검 및 시료대가 고착된 상태를 촬영하기 위한 작업을 기기 후면에서 수행하였습니다.
- 이때, 해당 기기는 가동 중으로 방사선이 방출 중이었으나 작업자들은 기기 전원을 끄면 기기의 특성상 시료대가 고착된 상태를 촬영할 수 없다고 판단하였습니다.
- 이에, 작업자들은 전원을 끄지 않고 내부를 개방하기로 결정하였으며, 이 과정에서 분리되는 차폐체에 연결된 인터락이 작동하여 전원을 끄지 않더라도 엑스선 방출이 중단될 것으로 예상하였습니다.
- 그러나 작업자들의 예상과 달리 기기 내부를 개방하였음에도 차폐체에 연결된 인터락이 오류로 인해 작동하지 않아 엑스선 외부 방출이 지속되었으며, 이를 작업자들이 인지하지 못해 방사선에 피폭되었습니다.

<사건 발생 방사선기기>

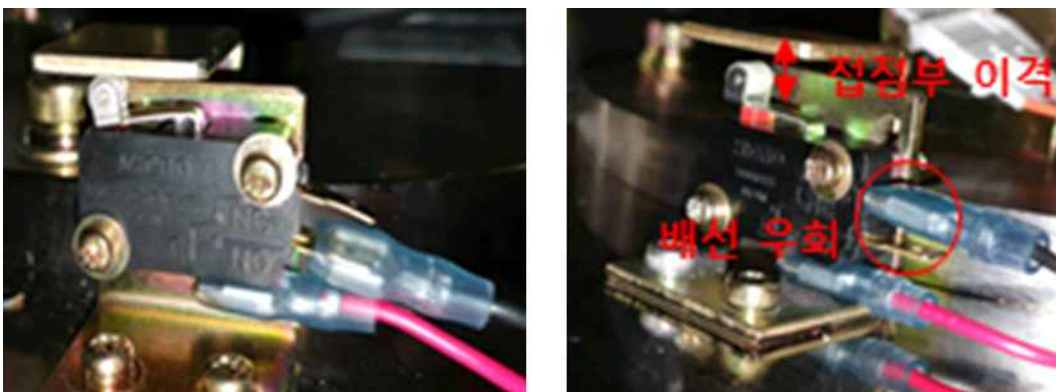
- 인터락 스위치의 접점부 이격 및 배선 오체결로 인한 인터락 미작동
- 경고등 식별상태 미흡 및 미확인
- 엑스선 방출 중단 조치 미흡 및 미확인
- 유지보수 관리 체계, 주의사항 준수 등 신고대상 방사선기기에 대한 방사선 안전관리 체계 미흡
- 장비 노후로 인해 시료대 고착 등의 문제 발생

<인터락 오류 : 정상기기(좌), 사고발생기기(우)>

- 유사 사건의 재발을 방지하기 위해 사건발생 원인으로부터 도출한 교훈 및 조치사항을 아래와 같이 공지하오니, 원자력관계사업자께서는 자체 방사선 안전관리 개선 등에 참고하시기 바랍니다.
- 신고대상 방사선발생장치 피폭 관련
  - 안전설비(인터락, 경고등 등)가 미흡한 경우에 심각한 방사선사고가 발생할 수 있음을 인지하여, 평소에 안전설비를 점검하고 미흡사항을 개선해주시기 바라며, 특히 안전설비가 임의로 변경되지 않도록 방사선작업종사자에게 철저히 교육해주시기 바랍니다.

- ※ 방사선기기 내 안전설비 이상 발생 시 전문적 수준의 수리·정비는 공급사 (판매허가 및 생산허가)를 통해 수행될 수 있도록 권고함.
  - 또한, 비정상적인 상태의 방사선기기를 정비하는 경우에 반드시 방사선방출을 중단하거나 적절히 차폐된 상황(방사성동위원소)에서 정비할 수 있도록 절차를 마련하고 방사선작업종사자 교육을 수행해주시기 바라며, 필요하다면 피폭 우려가 있는 정비작업은 작업 전에 방사선안전관리자에게 작업 내용이 공유될 수 있도록 조치해주시기 바랍니다.

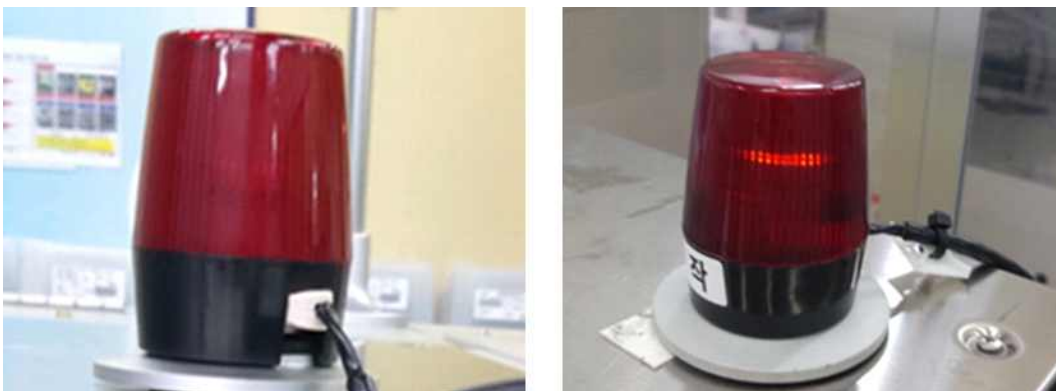
- 작업자들은 내부 점검 및 촬영 작업을 완료한 뒤, 휴대폰 촬영 결과에 대해 논의하는 과정에서 엑스선이 계속 방출되고 있다는 사실을 기기 전면표시등을 통해 인지하고 방사선기기의 전원을 종료하였습니다.
- 그러나, 방사선 피폭 직후에는 별다른 피폭증상이 없어서 추가적인 조치 없이 기기를 재조립한 뒤에 퇴근하였습니다.
- 다음 날, 작업자A는 손가락이 붓는 느낌(부종)을 느껴 해당 사실을 작업자B에게 공유하고 함께 내부 보고를 수행하였고, 이후에 보건 상 조치 및 규제기관 보고가 진행되었습니다.

<사고발생기기 경광등 : 엑스선 미방출(좌), 엑스선 방출(우)>

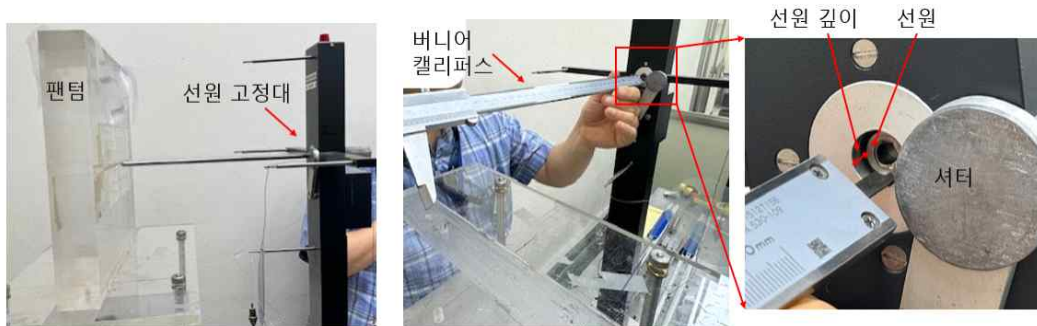
- B기관은 방사선/능 측정기 등의 교정을 위한 기준조사 시설을 운영하는 기관으로, 저에너지 베타선 기준조사 연구를 위해 Kr-85( $E_{\max} = 0.687 \text{ MeV}$ )를 사용하였습니다.
- 사건 당일, 베타선 기준조사 작업자는 Sr/Y-90 기준조사를 수행한 후 저에너지 베타선 기준조사 연구를 위해 Kr-85 기준조사를 수행하고자 하였습니다.
- 작업자는 Kr-85 선원을 선원 고정대에 장착하였으나, 선원과 선원 고정부간 단차가 발생하여 이를 보정하고자 버니어캘리퍼스를 이용하여 단차 길이를 측정하려 하였습니다.
- 이 과정에서 버니어캘리퍼스의 끝단(깊이바)이 Kr-85 선원의 박막(윈도우)을 파손하였으나 작업자는 파손 여부를 인지하지 못하였고, 단차 발생 사실만을 기술책임자 및 부서장에게 전달하였습니다.
- 부서장은 단차 발생 여부를 확인하는 과정에서 선원 박막의 이상을 발견하고 선원 파손을 의심하여 방사선안전관리자에게 보고하였습니다.
- 방사선안전관리자는 선원 파손(밀봉건전성 훼손으로 인한 Kr-85 방출)을 확인한 후 공간선량을 및 표면오염도를 측정(결과 : 특이사항 없음)한 뒤에 해당 사건을 규제기관에 보고하였습니다.

<파손 경위 재현>

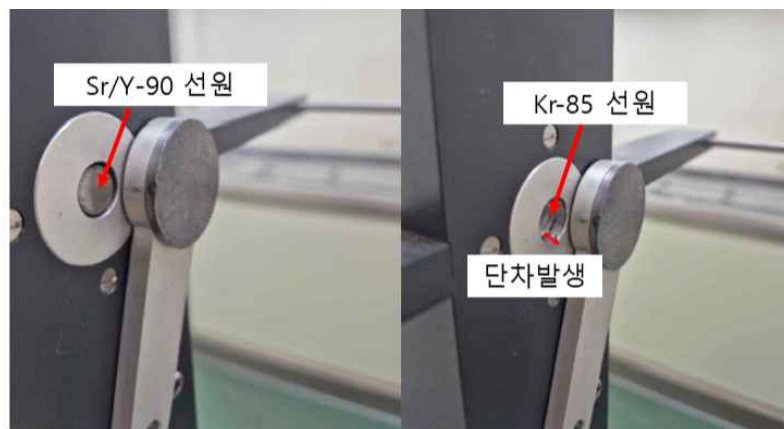
- 해당 작업자는 베타선 기준조사를 전담하였지만 Kr-85 선원을 처음 취급하여 Kr-85 선원 단차\*, 박막의 존재 등 설계 특성을 인지하지 못함.

\* Sr/Y-90과 동일한 홀더이나 선원 자체의 모양이 달라 단차가 발생함.

Sr/Y-90 장착시 베타선원 고정대 근접모습    Kr-85 장착시 베타선원 고정대 근접모습

<Kr-85 선원 장착시 단차 발생 모습>

- 평소에 취급하는 선원의 특성을 파악하고 방사선작업종사자들에게 취급 시 주의사항을 교육하여 선원 특성에 따라 다양하게 발생할 수 있는 사고를 예방할 수 있도록 관리해주시기 바랍니다.

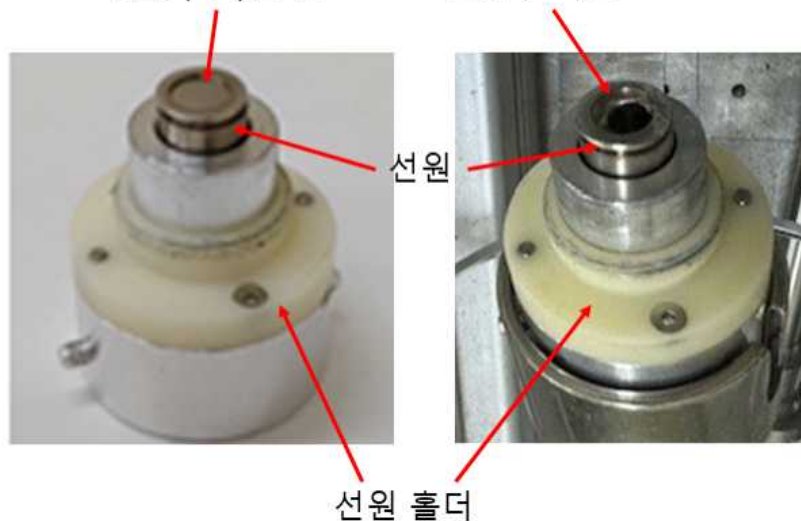
<Kr-85 선원 파손 상태 (좌) 파손 전, (우) 파손 후>

- 허가대상 밀봉 방사성동위원소 파손 관련
  - Kr-85(비활성 기체, 베타방출 핵종) 밀봉선원은 설계특성상 얇은 윈도우가 있어 작은 충격에도 밀봉이 파손되어 환경으로 방출될 위험이 존재합니다.
  - 해당 사건은 작업자가 취급하던 선원의 설계 특성을 인지하지 못해 선원의 박막(윈도우)을 파손한 것이 주요한 원인입니다.
